Stavební objekty

Hlavní projektant: Ing. arch. Martin Jirovský, Převrátická 330, 390 01, Tábor, ČKA 03 311			
Zodpovědný projektant: Ing. Robert Juřina, Převrátická 330, Tábor 390 01, IČ 880 67 483, tel. 604 159 283			
Vypracoval: Bc. Monika Michálová		www.centrumsluzebtabor.cz	
Investor: Obec Sítedokluky, Lidická 61, 252 68 Sítedokluky		Roas M.A.A.T., s.r.o.	
KU: Sítedokluky	Stupeň: DUR	Paré:	
Akce: Rekonstrukce komunikace Pod Sedličkami - projektová dokumentace	Datum: prosinec 2017		
Obsah: Přehledná situace	Ozn. část: C	Měřítko: 1:250	Č. výkresu: 1.1.2.

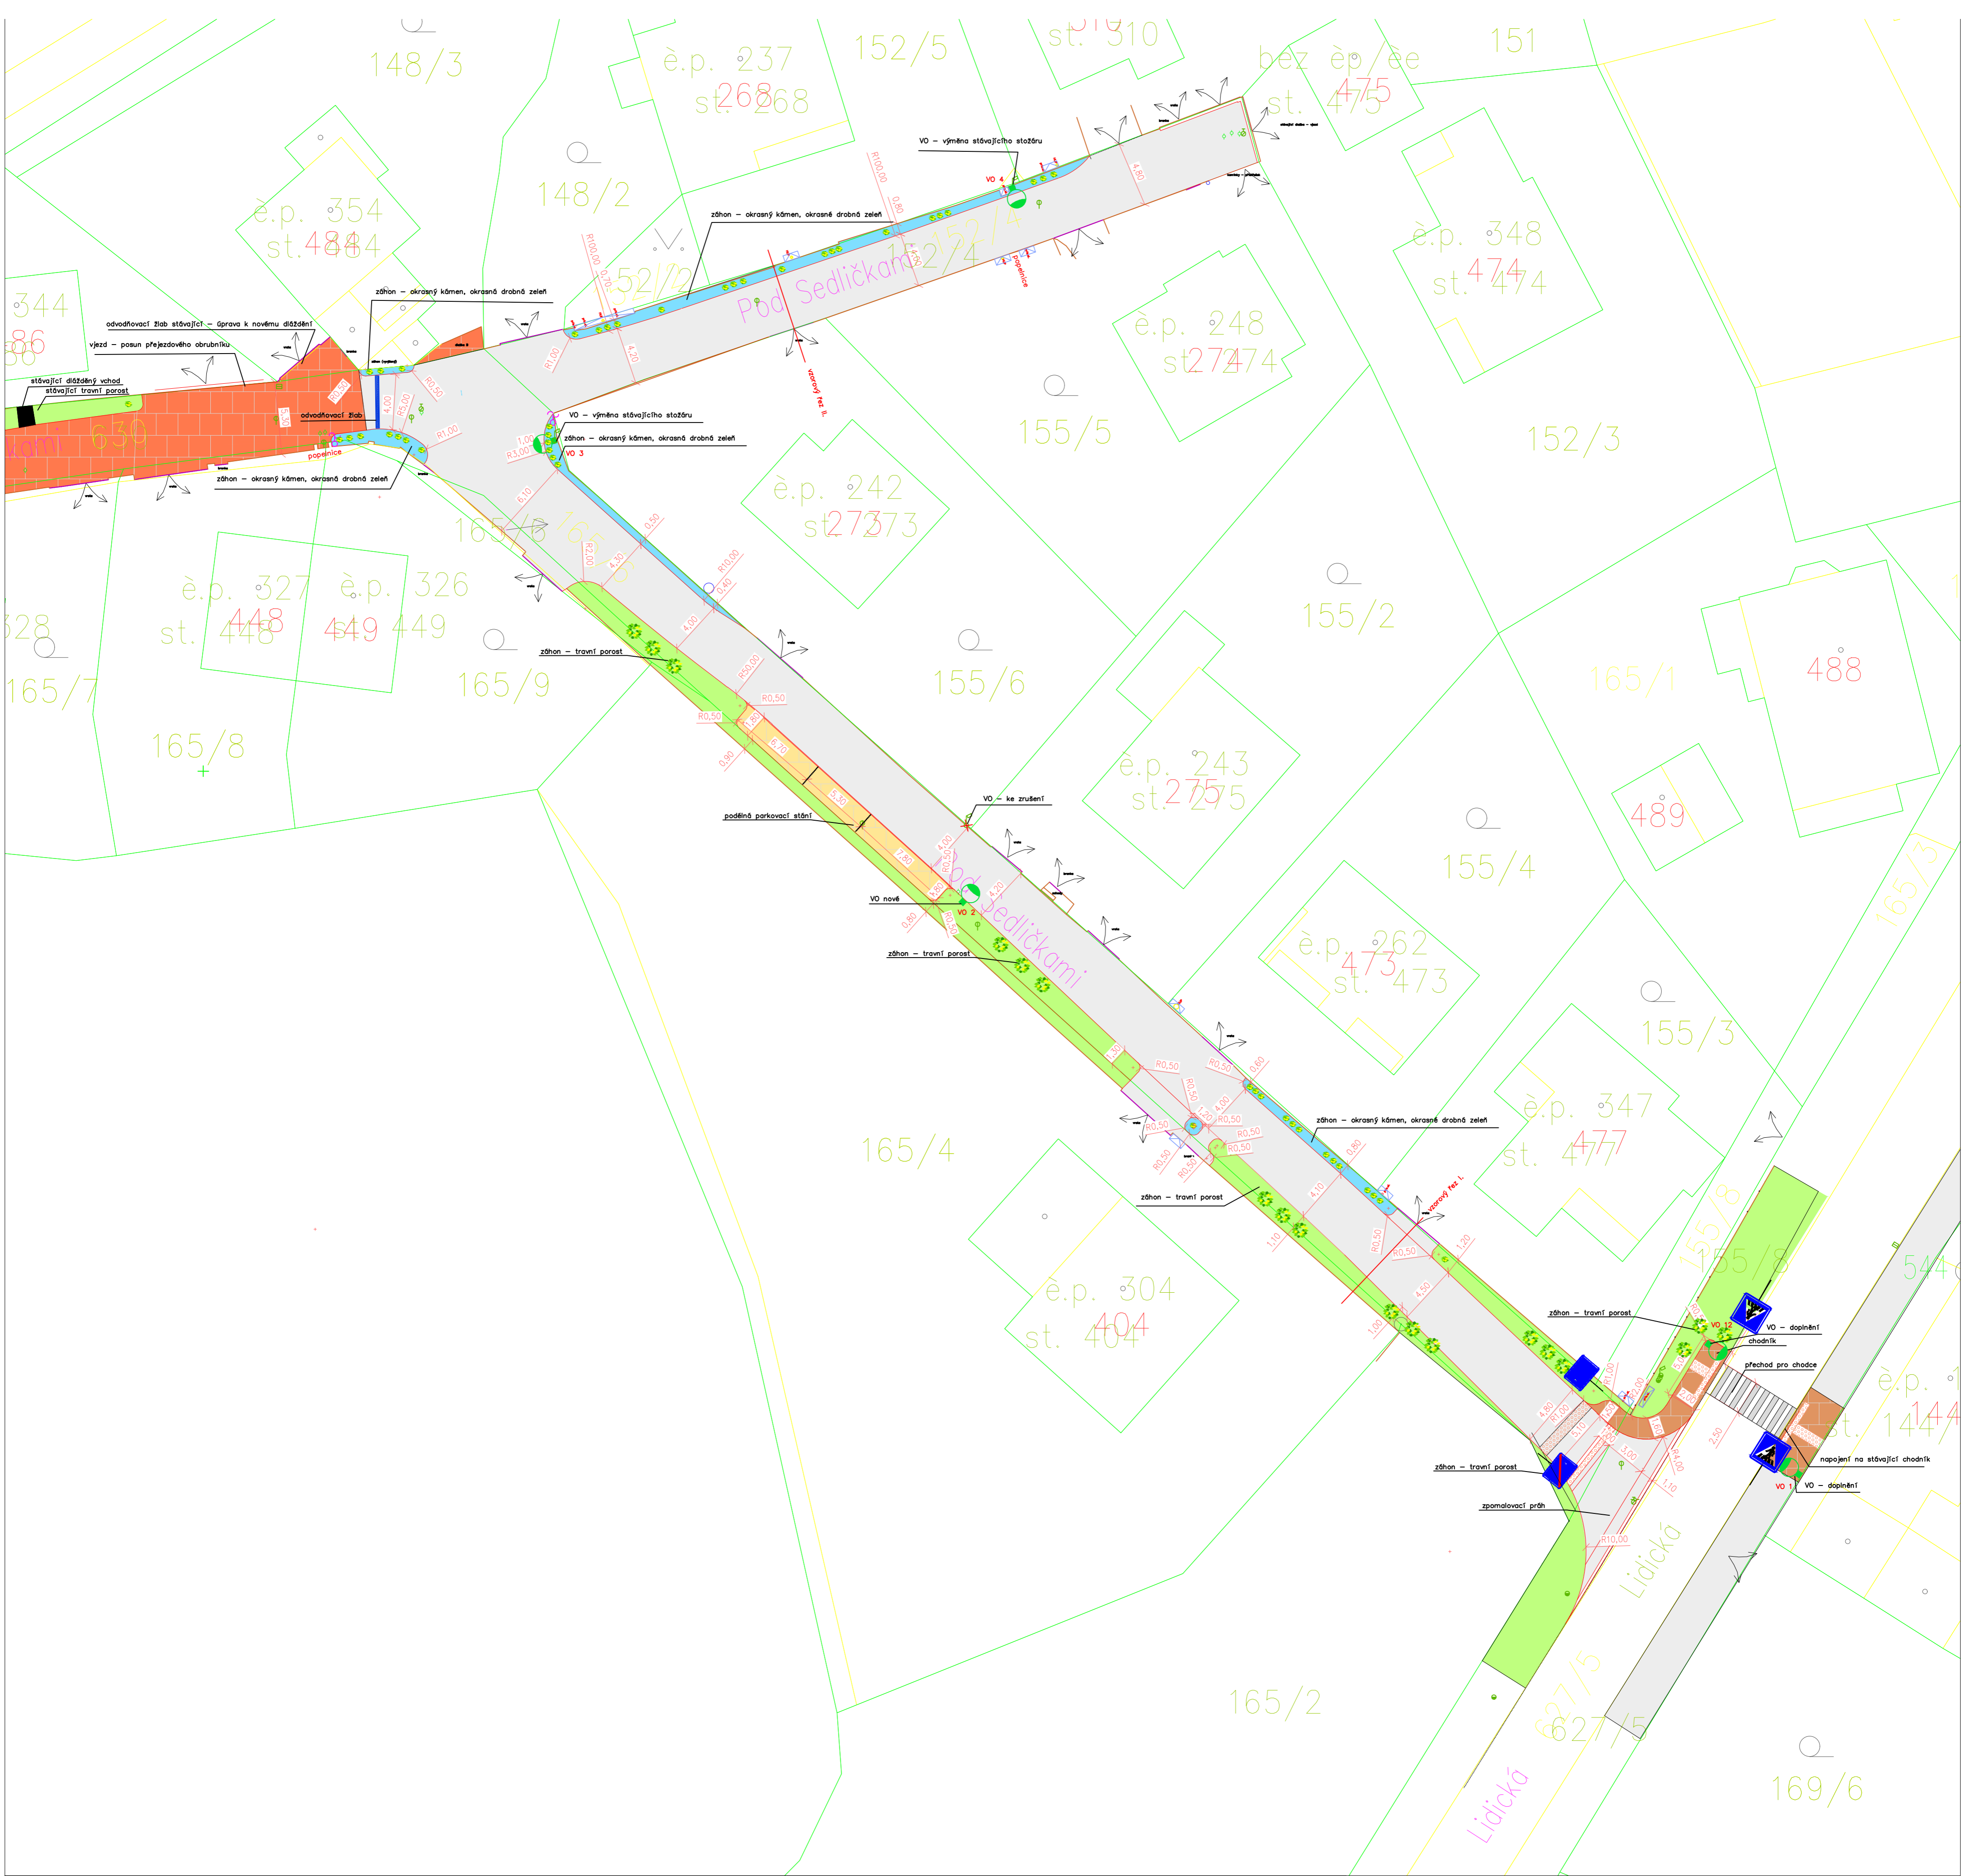
- SO 101 Místní komunikace
- SO 102 Předláždění stávající komunikace
- SO 103 Chodník
- SO 104 Podstavné plochy
- SO 105 Přechod pro chodce
- SO 106 Mlatová cesta pro pěší
- SO 301 Odvodnění komunikace
- SO 401 Doplnění veřejného osvětlení
- SO 701 Mobiliář
- SO 801 Zeleň
